Concerne : Chantier : HUY – Rue des Cotillages

Rapport : PR/EPL/HUY./0315/2020

Essais demandés : - 4 essais à la plaque de 750 cm²
Les essais ont été réalisés conformément aux méthodes d'essais
CME 50.01.
**Essais accrédités BELAC (NBN EN ISO/IEC 17025, Nr 452-
TEST)**

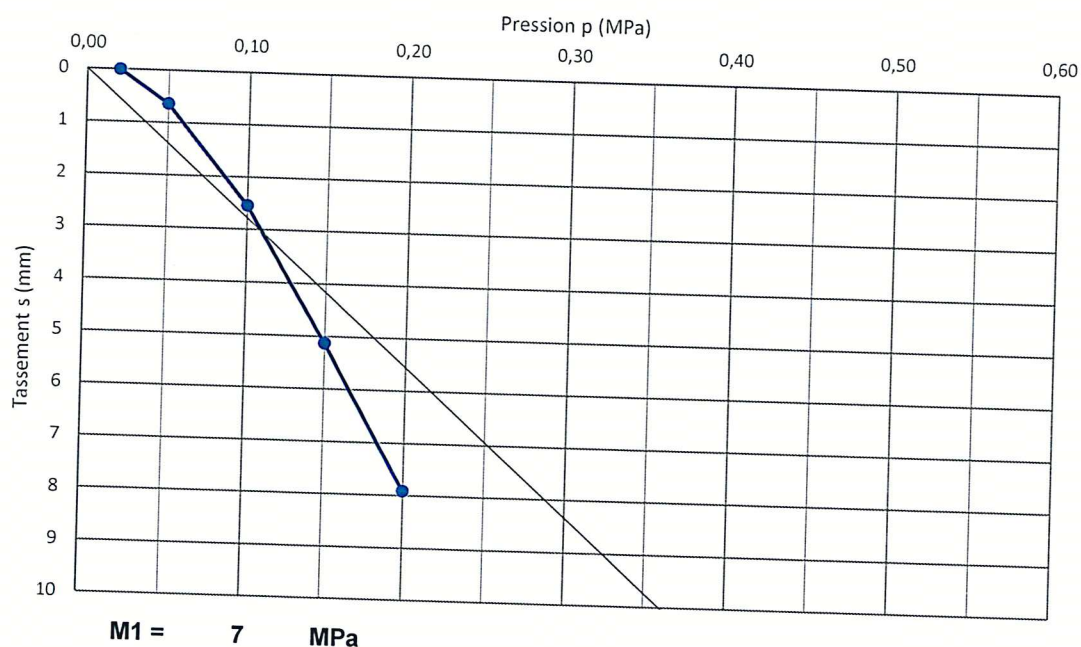
Rapport : PR/EPL/HUY./315/2020
Concerne : Essai à la plaque
Plaque : 750 cm²
Couche : Corps de remblai
Date de l'essai : 11/05/2020
Chantier : HUY - Rue des Cotillages
Emplacement : ESSAI N° 1

N.B. L'essai selon la norme n'a pu être poursuivi car le tassement relevé est supérieur à 10 mm.

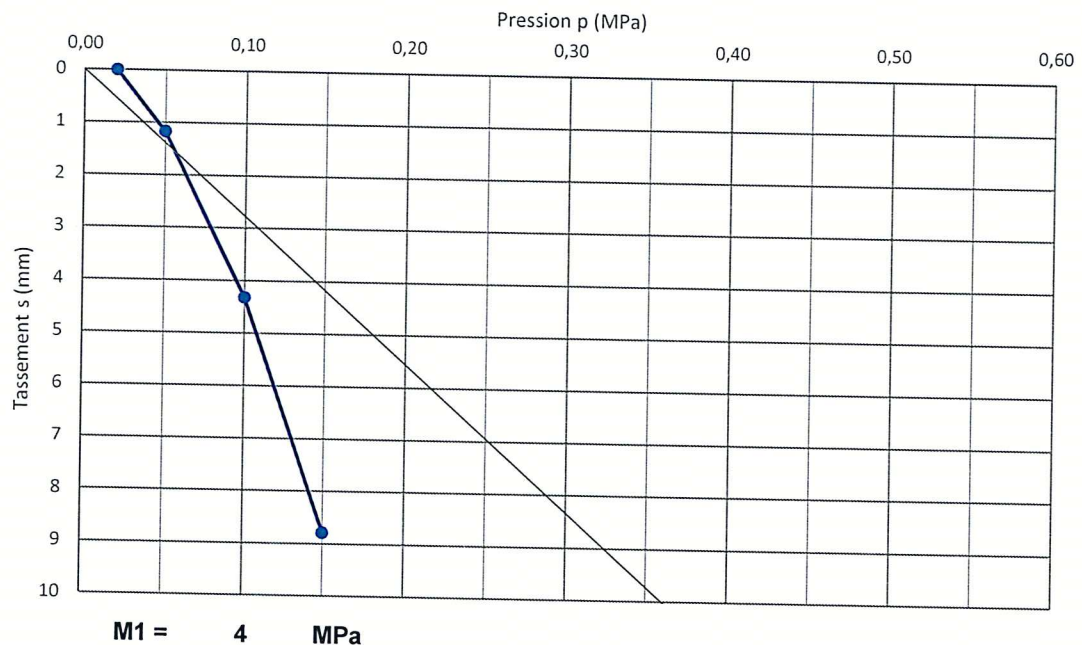
Concerne : Essai à la plaque
 Plaque : 750 cm²
 Couche : Corps de remblai
 Date de l'essai : 11/05/2020
 Chantier : HUY - Rue des Cotillages
 Emplacement : ESSAI N° 2

N.B. L'essai selon la norme n'a pu être poursuivi car le tassement relevé est supérieur à 10 mm.

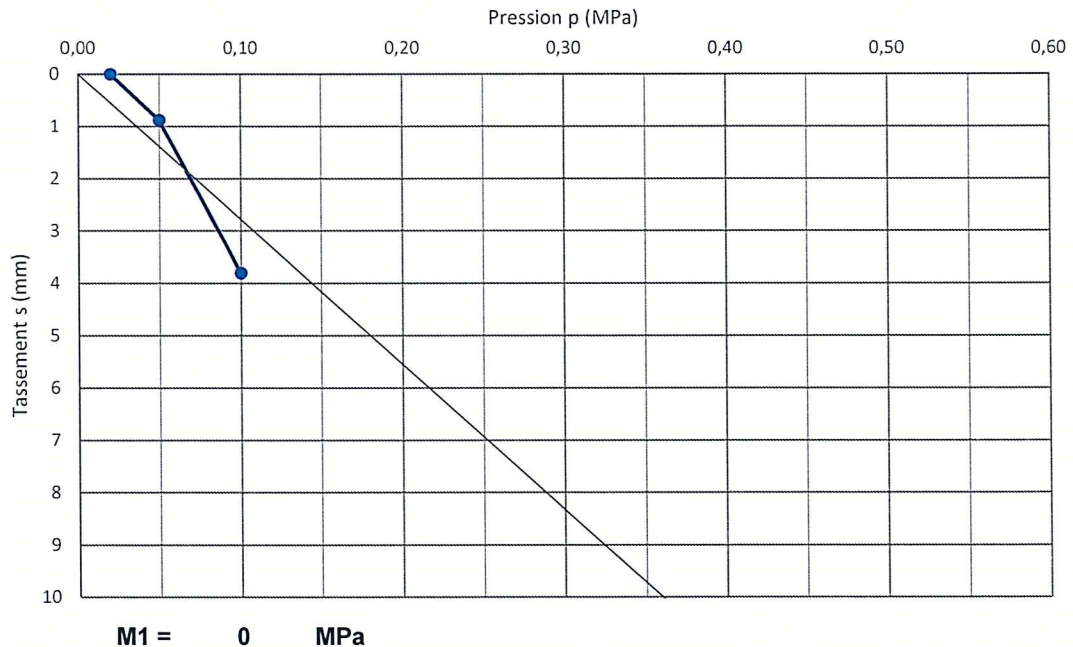
Concerne : Essai à la plaque
 Plaque : 750 cm²
 Couche : Corps de remblai
 Date de l'essai : 11/05/2020
 Chantier : HUY - Rue des Cotillages
 Emplacement : ESSAI N° 3

N.B. L'essai selon la norme n'a pu être poursuivi car le tassement relevé est supérieur à 10 mm.

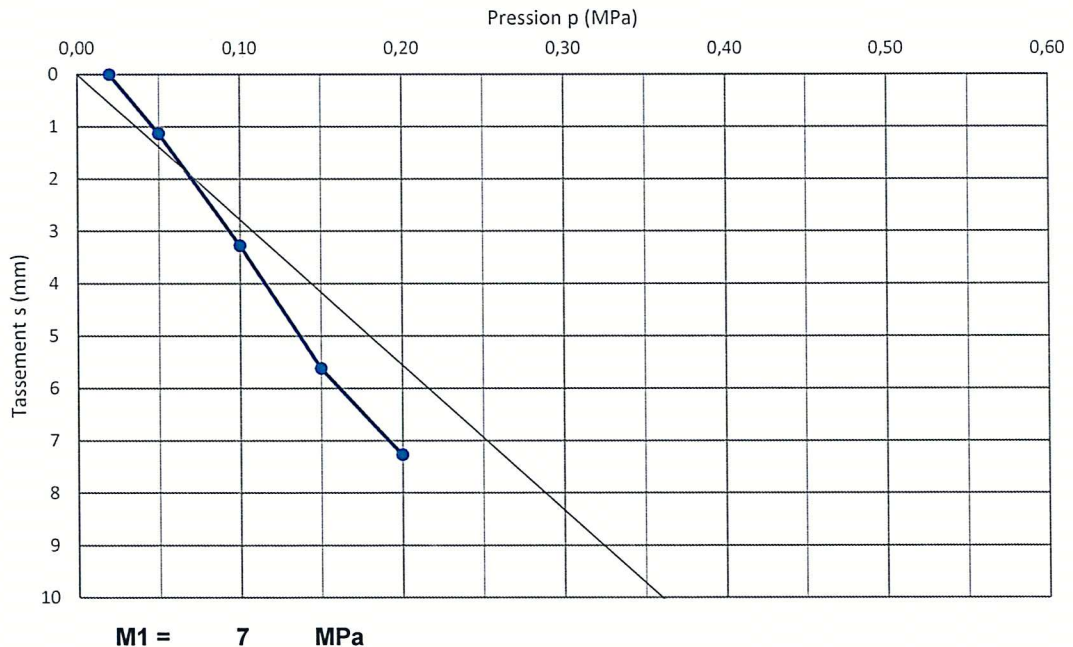
Concerne : Essai à la plaque
 Plaque : 750 cm²
 Couche : Corps de remblai
 Date de l'essai : 11/05/2020
 Chantier : HUY - Rue des Cotillages
 Emplacement : ESSAI N° 4

N.B. L'essai selon la norme n'a pu être poursuivi car le tassement relevé est supérieur à 10 mm.
