Concerne : Chantier : HUY – Rue des Cotillages

Rapport : PR/EPL/HUY./0371/2020

Essais demandés : - 8 essais à la plaque de 750 cm<sup>2</sup>  
Les essais ont été réalisés conformément aux méthodes d'essais  
CME 50.01.  
**Essais accrédités BELAC (NBN EN ISO/IEC 17025, Nr 452-  
TEST)**

Date des essais : 28/05/2020

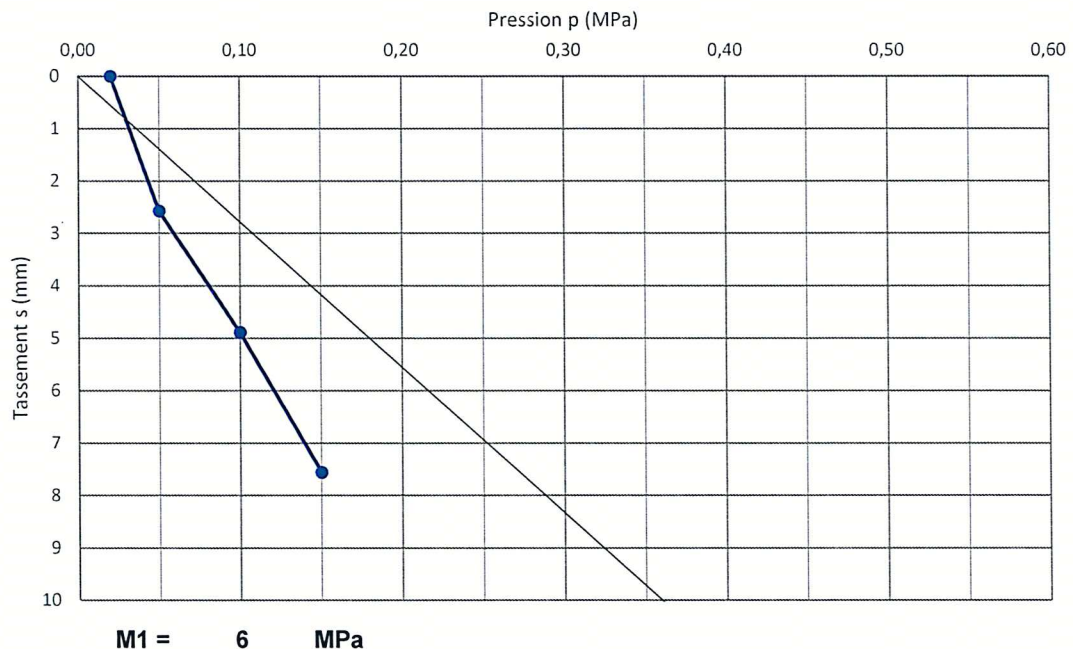
Concerne : Essai à la plaque  
 Plaque : 750 cm<sup>2</sup>  
 Couche : Corps de remblai  
 Date de l'essai : 28/05/2020  
 Chantier : HUY - Rue des Cotillages  
 Emplacement : ESSAI N° 1 : N° 5

<b>M1 Premier cycle de chargement</b>				<b>M2 Deuxième cycle de chargement</b>		
Pression (MPa)	Tassement (1/100 mm)		Moyenne (mm)	Pression (MPa)	Tassement (1/100 mm)	Moyenne (mm)
0,02	0	0	0			0,00
0,05	261	270	240			2,57
0,10	498	500	470			4,89
0,15	759	760	749			7,56
0,20	>1000					
0,25

N.B. L'essai selon la norme n'a pu être poursuivi car le tassement relevé est supérieur à 10 mm.

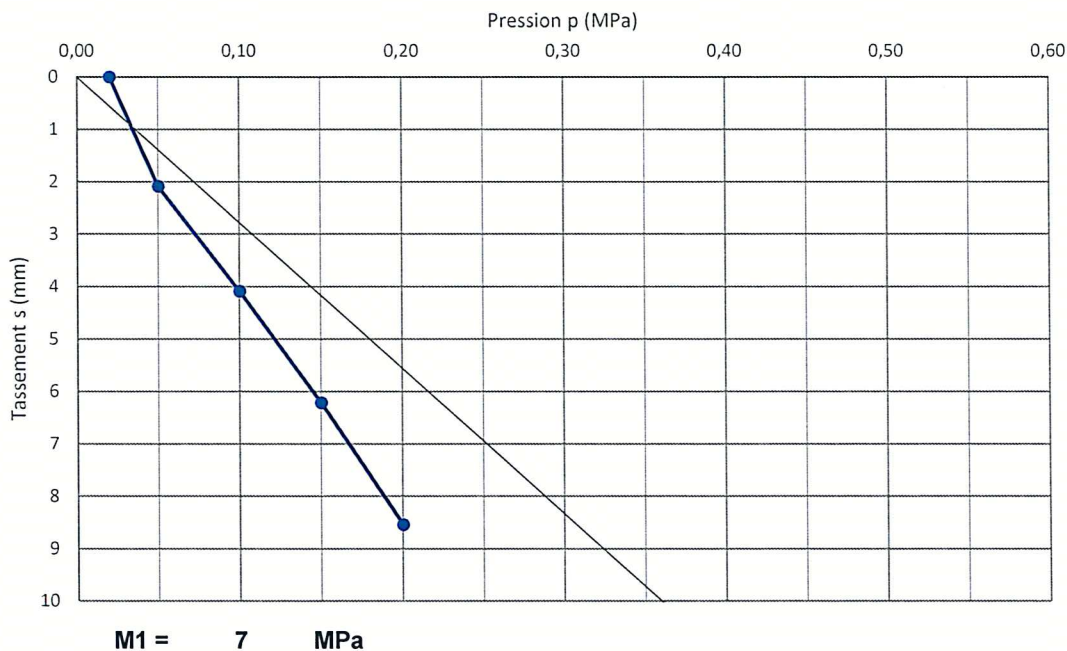
Concerne : Essai à la plaque  
 Plaque : 750 cm<sup>2</sup>  
 Couche : Corps de remblai  
 Date de l'essai : 28/05/2020  
 Chantier : HUY - Rue des Cotillages  
 Emplacement : ESSAI N° 2 : N° 7 Terrain naturel

M1 Premier cycle de chargement				M2 Deuxième cycle de chargement		
Pression (MPa)	Tassement (1/100 mm)		Moyenne (mm)	Pression (MPa)	Tassement (1/100 mm)	Moyenne (mm)
0,02	0	0	0	0,02		0,00
0,05	209	210	207	0,05		2,09
0,10	409	410	407	0,10		4,09
0,15	621	624	620	0,15		6,22
0,20	849	860	854	0,20		8,54
0,25	>1000

N.B. L'essai selon la norme n'a pu être poursuivi car le tassement relevé est supérieur à 10 mm.

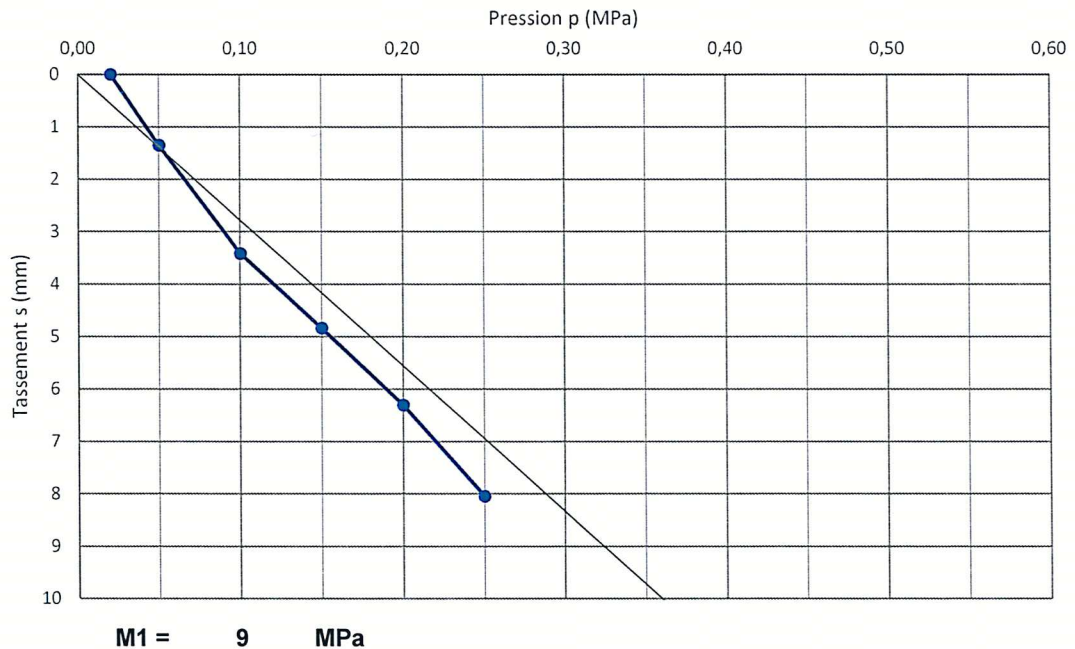
Concerne : Essai à la plaque  
 Plaque : 750 cm<sup>2</sup>  
 Couche : Corps de remblai  
 Date de l'essai : 28/05/2020  
 Chantier : HUY - Rue des Cotillages  
 Emplacement : ESSAI N° 3 : N° 8

<b>M1 Premier cycle de chargement</b>				<b>M2 Deuxième cycle de chargement</b>		
Pression (MPa)	Tassement (1/100 mm)		Moyenne (mm)	Pression (MPa)	Tassement (1/100 mm)	Moyenne (mm)
0,02	0	0	0	0,00		
0,05	131	140	134	1,35		
0,10	340	347	340	3,42		
0,15	481	490	480	4,84		
0,20	629	630	634	6,31		
0,25	801	804	809	8,05

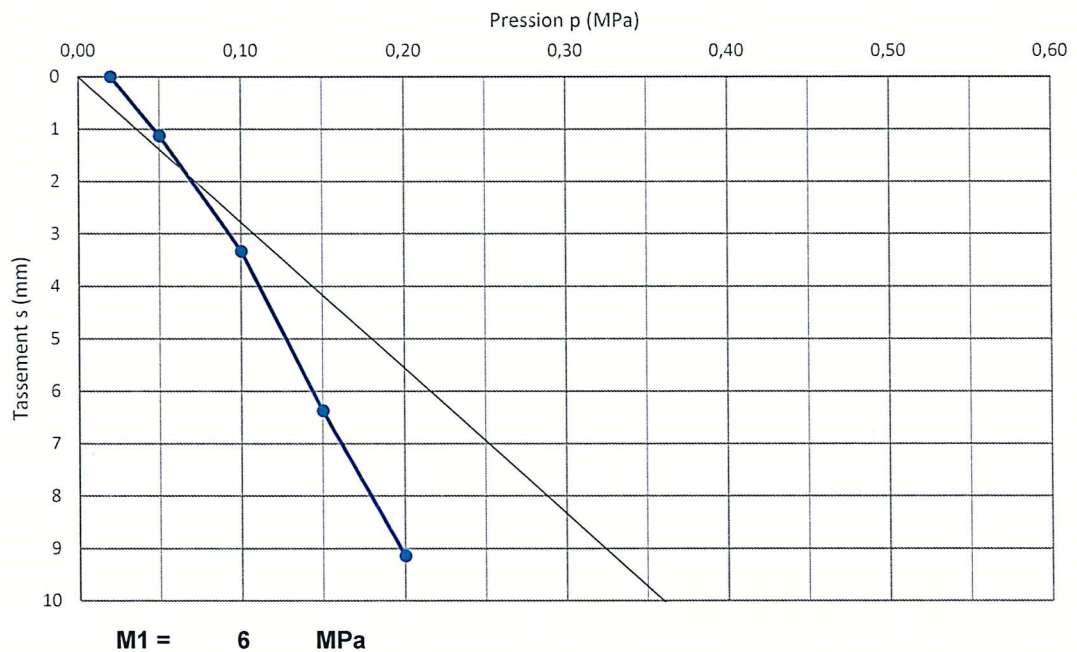
Concerne : Essai à la plaque  
 Plaque : 750 cm<sup>2</sup>  
 Couche : Corps de remblai  
 Date de l'essai : 28/05/2020  
 Chantier : HUY - Rue des Cotillages  
 Emplacement : ESSAI N° 4 : N° 3

<b>M1 Premier cycle de chargement</b>				<b>M2 Deuxième cycle de chargement</b>		
Pression (MPa)	Tassement (1/100 mm)		Moyenne (mm)	Pression (MPa)	Tassement (1/100 mm)	Moyenne (mm)
0,02	0	0	0			0,00
0,05	104	116	120			1,13
0,10	324	334	340			3,33
0,15	624	641	649			6,38
0,20	904	916	924			9,15
0,25	>1000

N.B. L'essai selon la norme n'a pu être poursuivi car le tassement relevé est supérieur à 10 mm.

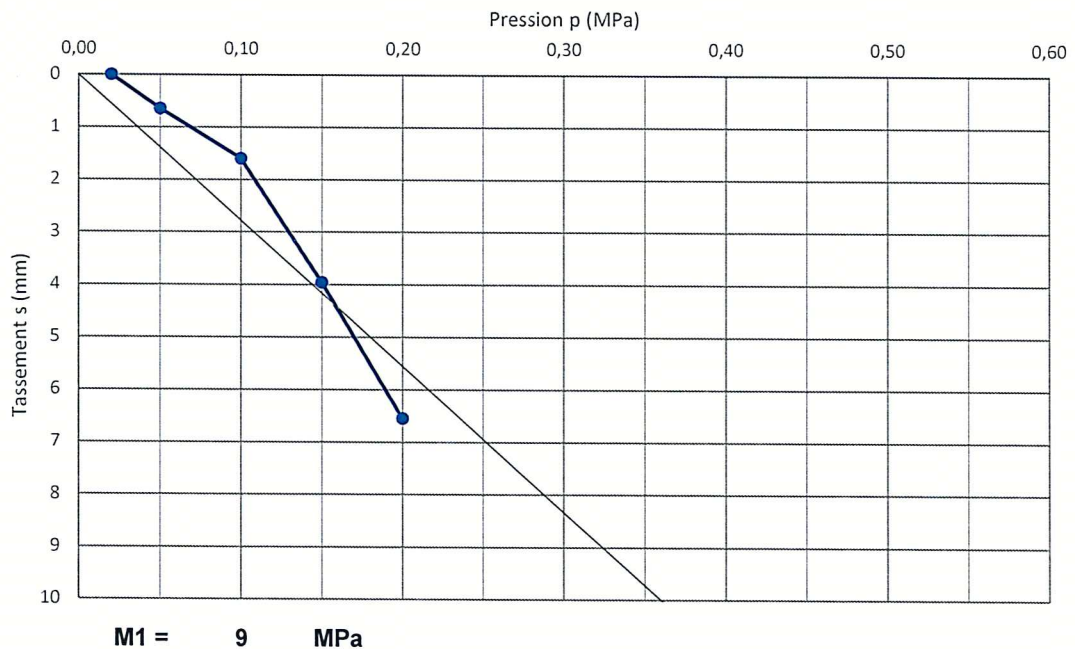
Concerne : Essai à la plaque  
 Plaque : 750 cm<sup>2</sup>  
 Couche : Corps de remblai  
 Date de l'essai : 28/05/2020  
 Chantier : HUY - Rue des Cotillages  
 Emplacement : ESSAI N° 5 : N° 2

M1				Premier cycle de chargement		M2		Deuxième cycle de chargement	
Pression (MPa)	Tassement (1/100 mm)		Moyenne (mm)	Pression (MPa)	Tassement (1/100 mm)	Moyenne (mm)			
0,02	0	0	0	0,00					
0,05	64	66	64	0,65					
0,10	159	161	159	1,60					
0,15	394	396	397	3,96					
0,20	630	660	674	6,55					
0,25	>1000

N.B. L'essai selon la norme n'a pu être poursuivi car le tassement relevé est supérieur à 10 mm.

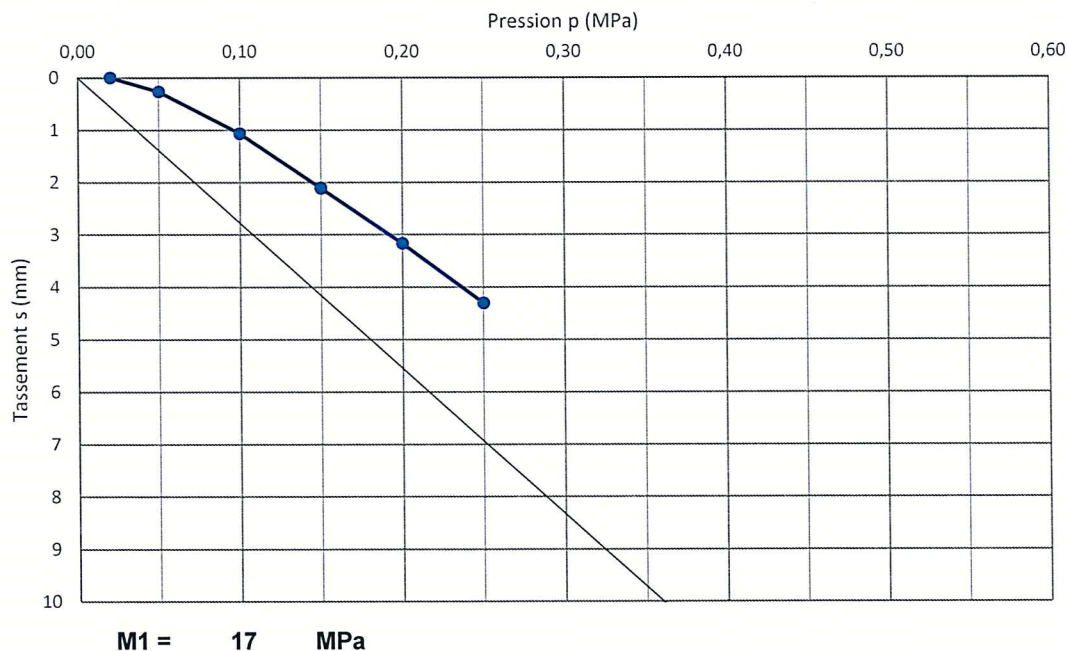
Concerne : Essai à la plaque  
 Plaque : 750 cm<sup>2</sup>  
 Couche : Corps de remblai  
 Date de l'essai : 28/05/2020  
 Chantier : HUY - Rue des Cotillages  
 Emplacement : ESSAI N° 6 : N° 1

<b>M1</b>				<b>Premier cycle de chargement</b>		<b>M2</b>				<b>Deuxième cycle de chargement</b>	
Pression (MPa)	Tassement (1/100 mm)		Moyenne (mm)	Pression (MPa)	Tassement (1/100 mm)	Moyenne (mm)		Pression (MPa)	Tassement (1/100 mm)	Moyenne (mm)	
0,02	0	0	0	0,00							
0,05	24	27	30	0,27							
0,10	104	106	110	1,07							
0,15	204	210	219	2,11							
0,20	310	316	324	3,17							
0,25	426	431	437	4,31

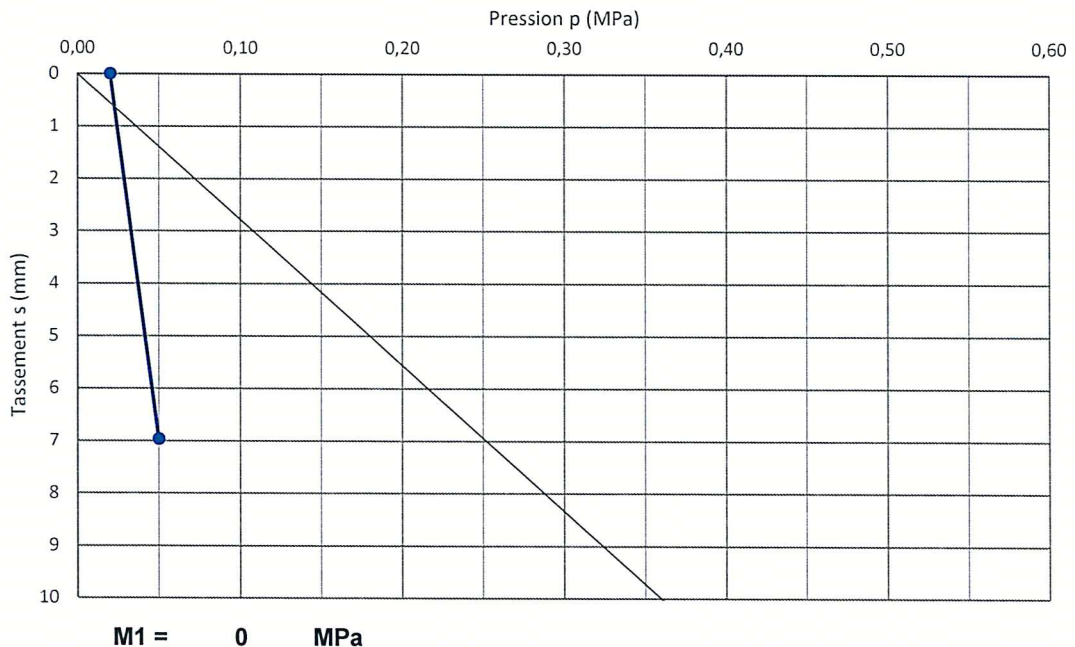
Concerne : Essai à la plaque  
 Plaque : 750 cm<sup>2</sup>  
 Couche : Corps de remblai  
 Date de l'essai : 28/05/2020  
 Chantier : HUY - Rue des Cotillages  
 Emplacement : ESSAI N° 7 : N° 6

M1				M2		
Premier cycle de chargement				Deuxième cycle de chargement		
Pression (MPa)	Tassement (1/100 mm)		Moyenne (mm)	Pression (MPa)	Tassement (1/100 mm)	Moyenne (mm)
0,02	0	0	0	0,00		
0,05	694	699	699	6,97		
0,10	>1000					
0,15						
0,20						
0,25

N.B. L'essai selon la norme n'a pu être poursuivi car le tassement relevé est supérieur à 10 mm.

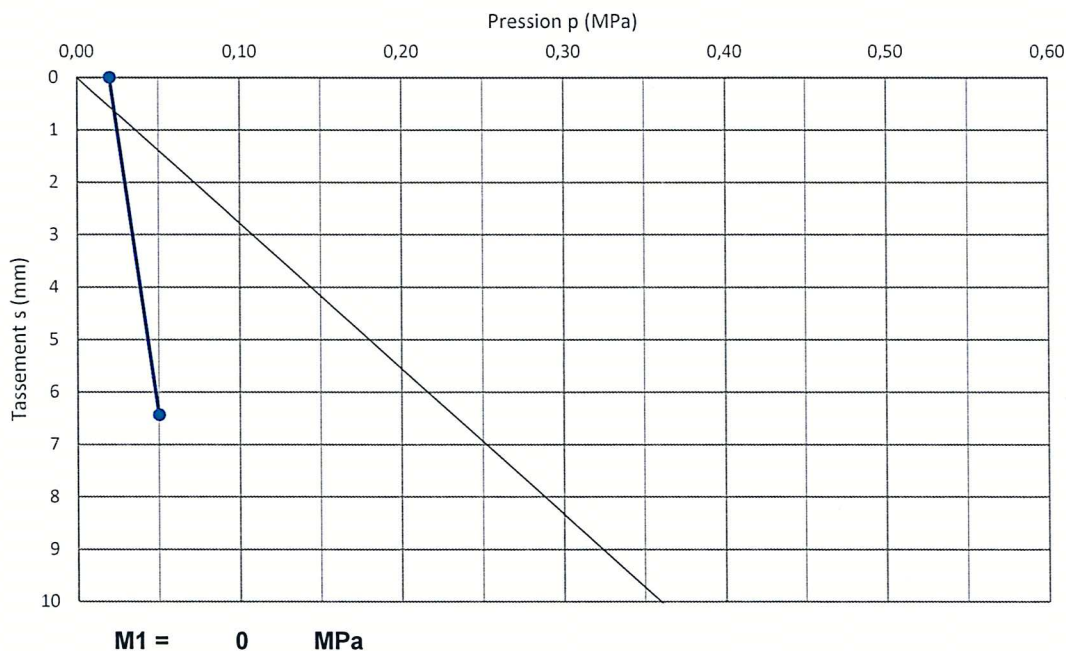
Concerne : Essai à la plaque  
 Plaque : 750 cm<sup>2</sup>  
 Couche : Corps de remblai  
 Date de l'essai : 28/05/2020  
 Chantier : HUY - Rue des Cotillages  
 Emplacement : ESSAI N° 8 : N° 9

M1			M2				
Premier cycle de chargement			Deuxième cycle de chargement				
Pression (MPa)	Tassement (1/100 mm)		Moyenne (mm)	Pression (MPa)	Tassement (1/100 mm)		Moyenne (mm)
0,02	0	0	0	0,00			
0,05	640	646	647	6,44			
0,10	>1000						
0,15							
0,20							
0,25

N.B. L'essai selon la norme n'a pu être poursuivi car le tassement relevé est supérieur à 10 mm.
