P19162

## Etude de gestion des eaux pluviales à Verviers

Lieu de l'étude : Rue du Tissage – 4800 Ensival

**Date :** 27/04/2020  
**Version :** V4  
**Client :** SPI  
**Auteur :** Pierre BRIERS - Benjamin GERARD - RAISÔ

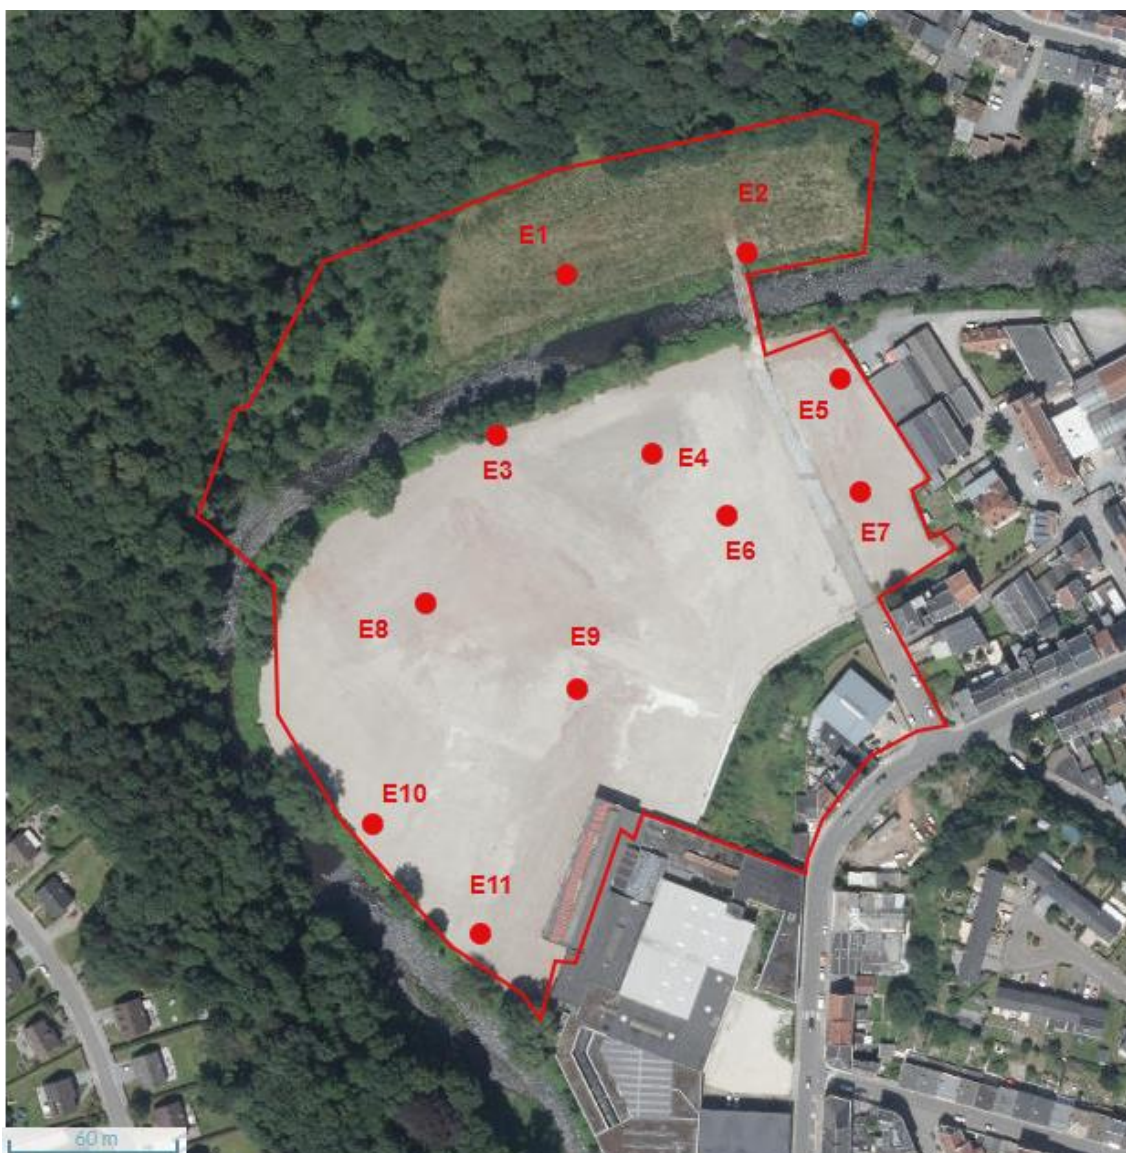
La position des tests est reprise sur la Figure 1 ci-dessous.

Figure 1 : localisation des tests de perméabilité (source : WalOnMap)

Nom	Préfourille [m-ns]	Profondeur totale [m-ns]	Date des essais
E1	/	0.50	14/11/2019
E2	/	0.50	
E3	0.45	0.65	24/03/2020
E4	0.45	0.65	
E5	/	0.50	14/11/2019
E6	0.40	0.65 (Eau)	24/03/2020
E7	/	0.50	14/11/2019
E8	0.30	0.50 (Eau)	24/03/2020
E9	0.35	0.35 (Eau)	
E10	0.35	0.55 (Eau)

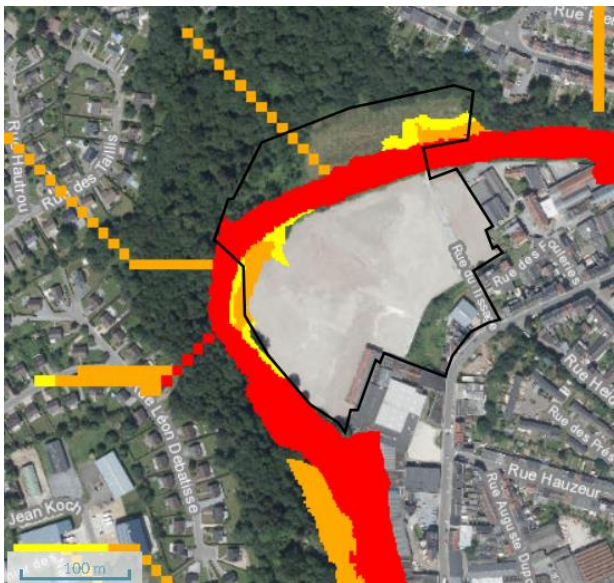
Celui-ci est partiellement soumis au risque d'inondation par débordement de cours d'eau (cf. Figure 3 ci-dessous). **L'existence des 2 zones d'aléa moyen par débordement (en orange sur la Figure 3) est en partie contraignante pour l'infiltration des eaux pluviales.** Ces zones correspondent à une zone inondable modélisée pour un scénario dont la période de retour est de 50 ans. La hauteur d'eau modélisée y est comprise entre 0.3 et 1.3 m en fond de parcelle (d'après l'application inondation du SPW<sup>2</sup>). En revanche, on note l'absence de débordement au sein du terrain étudié pour des scénarios de période de retour de 25 ans.

Figure 3 : Aléa d'inondation (source : WalOnMap)

Ce risque d'inondation est cependant à nuancer. Les zones d'aléas d'inondation correspondent à deux dépressions du terrain qui existaient avant réalisation des travaux d'assainissement par la SPI. La dépression située à l'ouest correspond à un décaissement artificiel réalisé il y a une trentaine d'années par l'ancienne usine HDB, de façon à créer des quais de chargement pour camions à l'arrière des halls. Ces deux dépressions ont été comblées lors des travaux SAR. Ils n'existent plus, ce qui supprime de facto les zones d'aléas d'inondation de la cartographie.

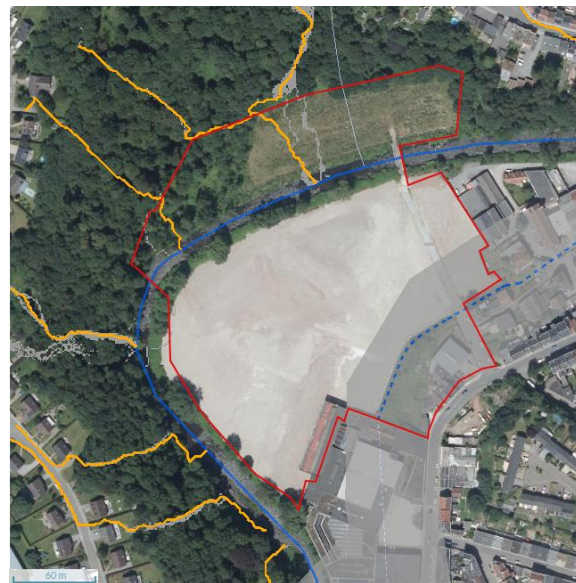
On retrouve également un risque de ruissellement concentré de surface dans la partie nord (en orange sur la Figure 4 ci-dessous). Le tracé d'un de ces axes de ruissellement concentre potentiellement l'emplacement de certains bâtiments, une contrainte liée à ces axes doit donc être considérée. **On recommande donc d'aménager un fossé depuis la partie nord du terrain afin de recouper cet axe de ruissellement et ainsi dévier ces eaux vers leur exutoire naturel (Vesdre).**

Figure 4 : Axe de ruissellement concentré - LIDAXES (source : WalOnMap)
