RAPPORT D'ESSAIS DE SOL

SITE HOUGET-DUESBERG-BOSSON
rue du Tissage
Ensival

essais réalisés : 16 essais CPT de 20 tonnes

rapport : 8923

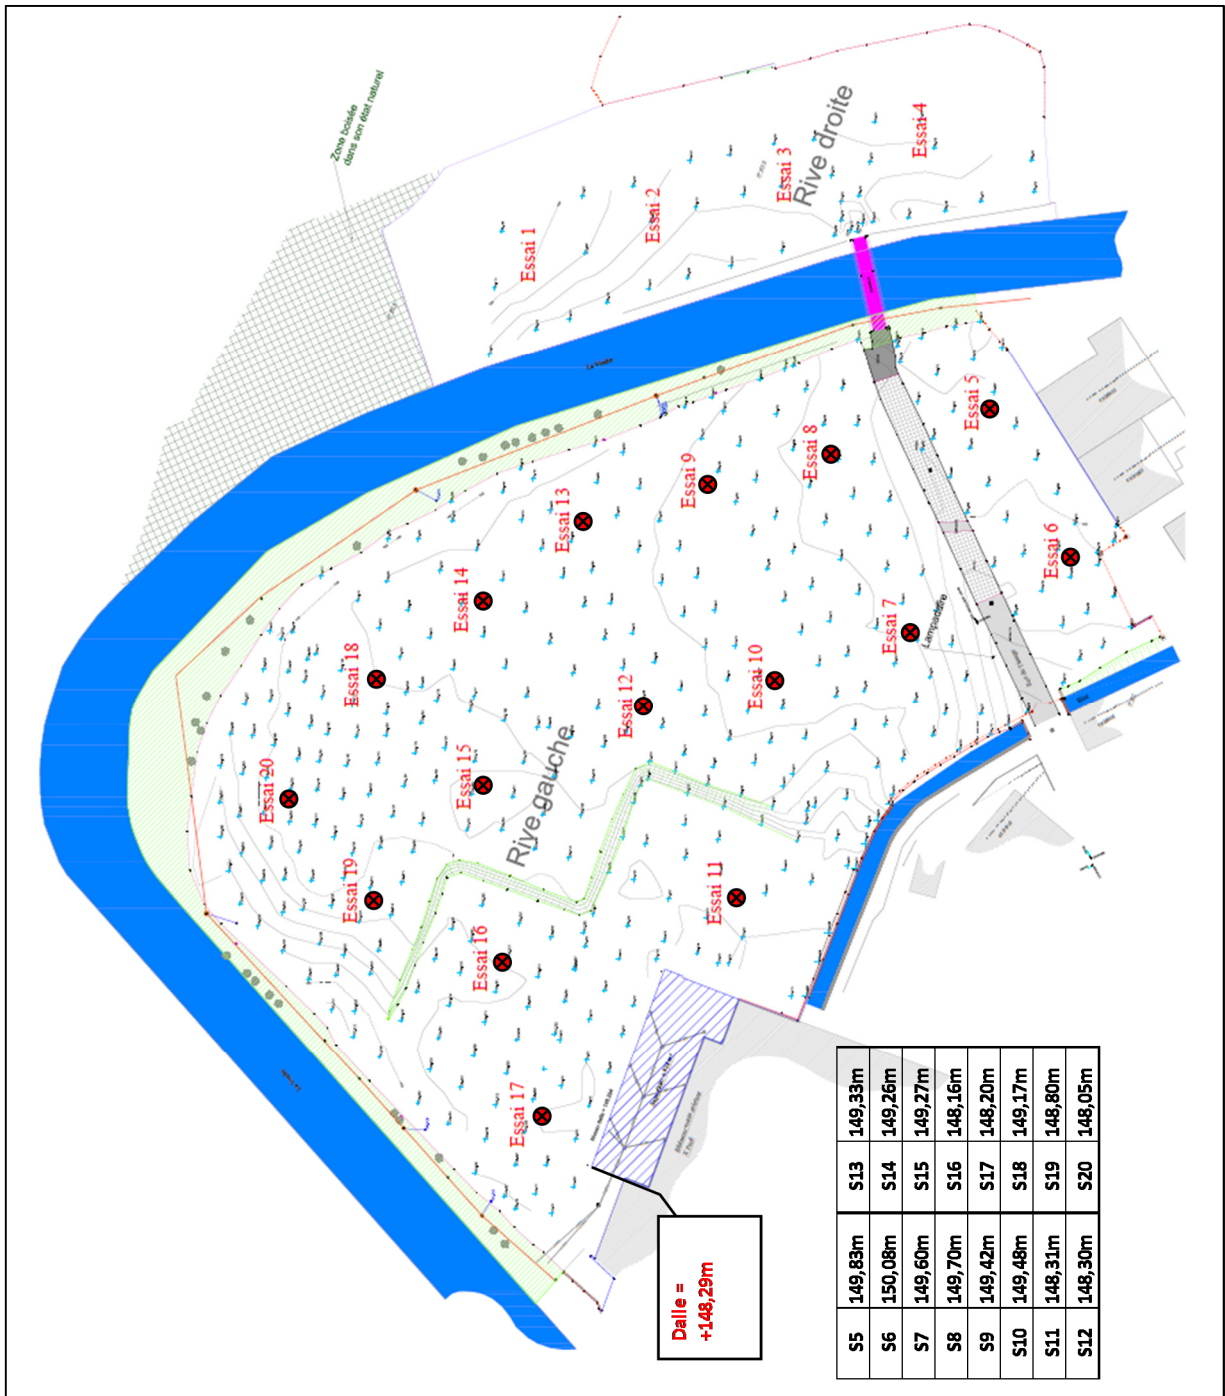
Le plan de situation reprenant ce point fixe et les essais se trouve en fin de rapport.
