Plan détaillé final du terrain - pollution du sol

Date : Mai 2019
 Source : Cadastre / Mandataire
 Mandataire : SPI
 Mandat : NA01511, 100
 Adresse : Rue du Tissage à 4800 Verviers

ETUDE D'ORIENTATION

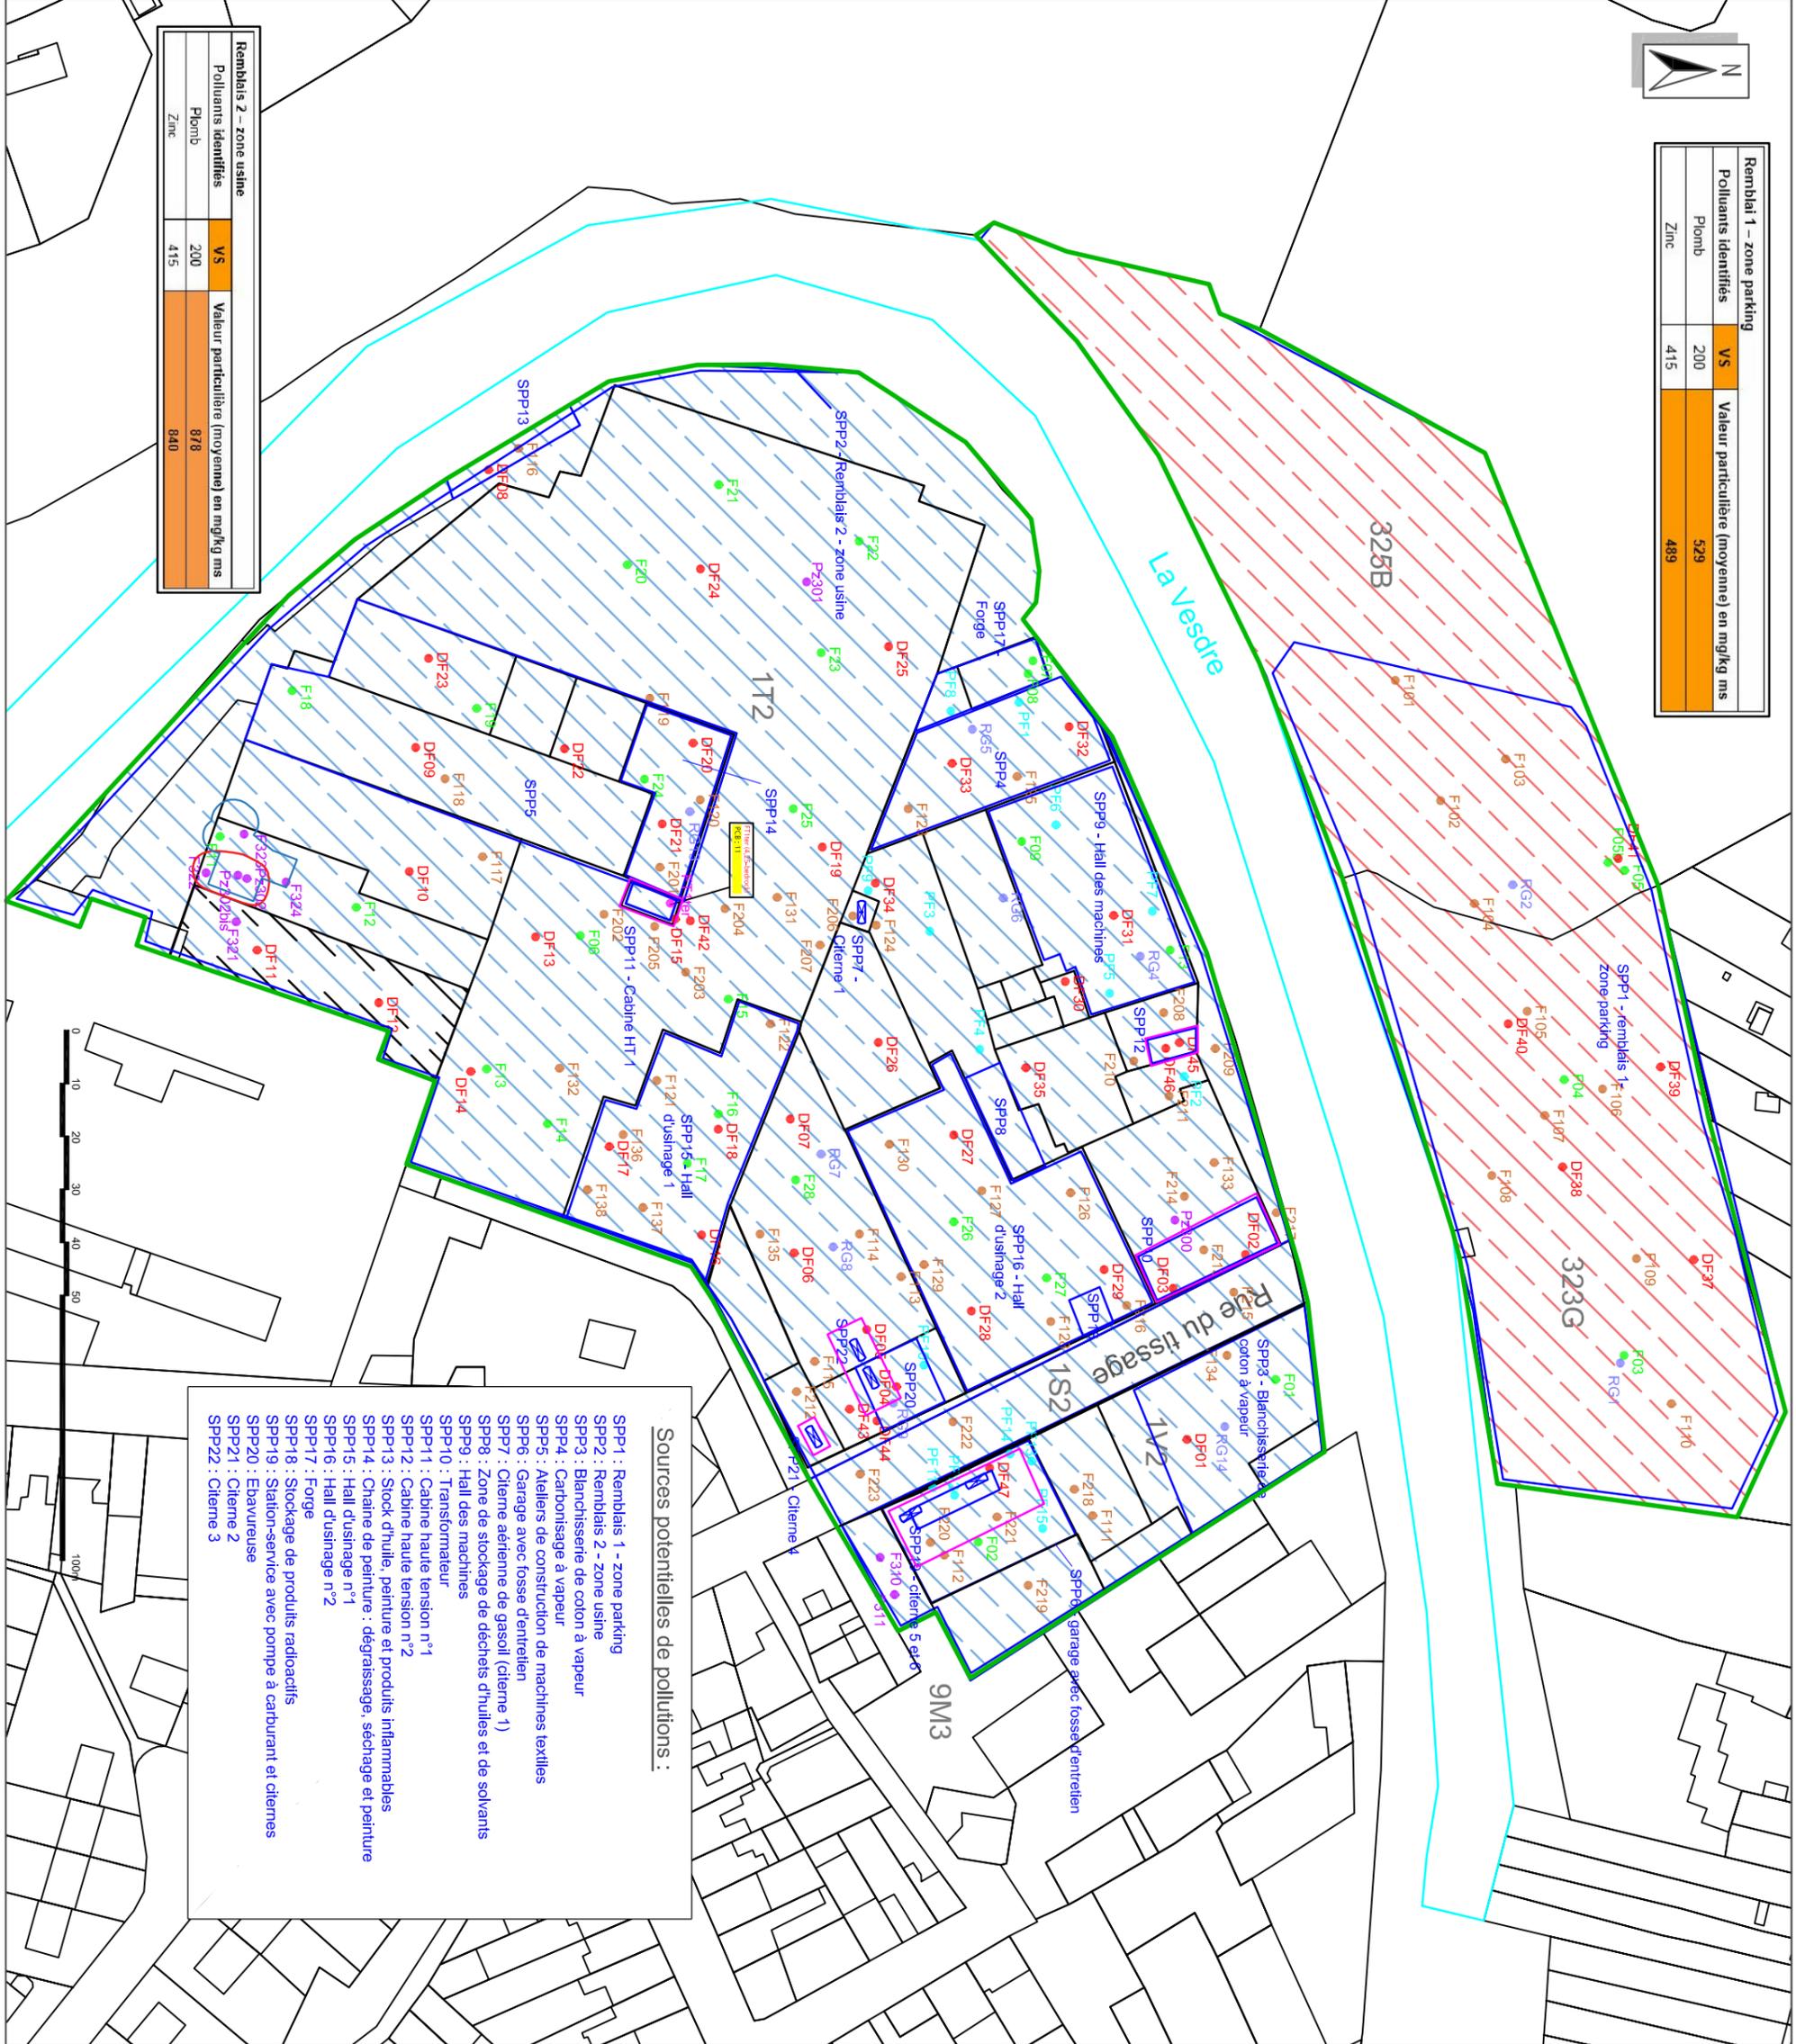
E.1

Remblai 1 - zone parking		
Polluants identifiés	VS	Valeur particulière (moyenne) en mg/kg ms
Plomb	200	529
Zinc	415	489

Remblais 2 - zone usine		
Polluants identifiés	VS	Valeur particulière (moyenne) en mg/kg ms
Plomb	200	878
Zinc	415	840

- SPP1 : Remblais 1 - zone parking
- SPP2 : Remblais 2 - zone usine
- SPP3 : Blanchisserie de coton à vapeur
- SPP4 : Carbonisage à vapeur
- SPP5 : Ateliers de construction de machines textiles
- SPP6 : Garage avec fosse d'entretien
- SPP7 : Citerne aérienne de gazoil (citerne 1)
- SPP8 : Zone de stockage de déchets d'huiles et de solvants
- SPP9 : Hall des machines
- SPP10 : Transformateur
- SPP11 : Cabine haute tension n°1
- SPP12 : Cabine haute tension n°2
- SPP13 : Stock d'huile, peinture et produits inflammables
- SPP14 : Chaîne de peinture : dégraisage, séchage et peinture
- SPP15 : Hall d'usinage n°1
- SPP16 : Hall d'usinage n°2
- SPP17 : Forge
- SPP18 : Stockage de produits radioactifs
- SPP19 : Station-service avec pompe à carburant et citernes
- SPP20 : Ebavreuse
- SPP21 : Citerne 2
- SPP22 : Citerne 3
